Dépannage avec les moyens du bord (2016)

Réparer pour être autonome à bord Dossier technique de Thoè

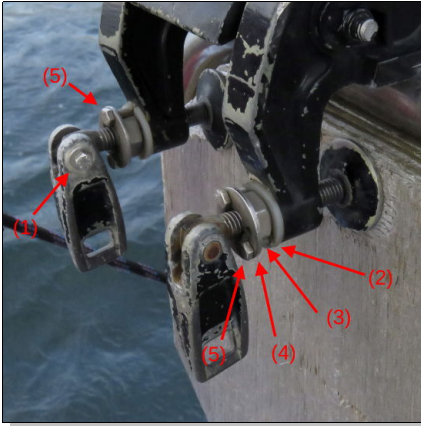
Après quelques années, l'acier des vis finit par éroder le filetage du bâti en fonte d'aluminium. Surtout si l'on néglige l'entretien et le graissage ! Solution : greffer un écrou en acier A4 qui élimine le problème de corrosion entre l'acier et l'aluminium. C'est un bricolage durable ! Les vis sont de dimension M10. Une rondelle de 10 mm (4) maintient l'écrou M10 contre le bâti.

- » Percer deux trous de 4 mm (5) dans les rondelles (4)
 - » Percer les trous correspondants dans le bâti avec un foret de 3 mm.
 - » Fileter ces trous avec un taraud M4.
 - » Limer deux faces opposées de l'écrou avec une lime ronde pour que les vis (5) puissent passer, car le bâti n'est pas assez large pour utiliser une rondelle plus large, par ailleurs difficile à trouver.
 - » Démontez la poignée (1) en chassant la goupille.
- » Visser, par l'arrière, la vis dans le bâti. Interposer une rondelle de nylon (2) pour éviter la corrosion entre le bâti et la rondelle. Faire passer la vis dans l'écrou (3) et la rondelle (4) et reposer la poignée avec une vis de bonne dimension (1).
 - » Fixer la rondelle (4) au bâti au moyen de deux vis M4 à têtes hexagonales (5) faciles à démonter si nécessaire. Ne pas oublier d'utiliser de la pâte anticorrosion (Tef-Gel ou équivalent)

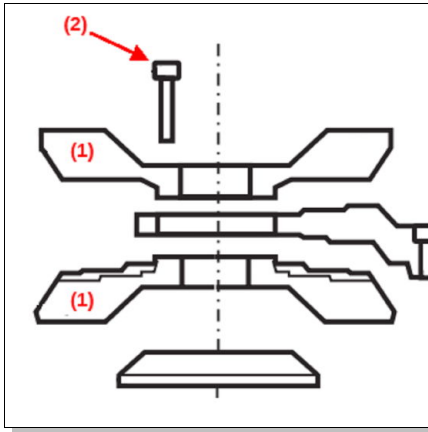
Le premier guindeau de Thoë était un Lewmar type Ocean. Son barbotin crénelé chargé d'avalier la chaîne est constitué de deux parties symétriques (1) assemblées par trois vis à tête cruciforme (2). Elles sont vissées dans la moitié inférieure.

Ces vis, probablement partiellement corrodées, ont cassé net toutes les trois. Les deux moitiés du barbotin se sont trouvées décalées d'un demi-maillon, rendant le guindeau incapable de remonter la chaîne, par 25 nœuds de vent. Je venais de terminer la réparation du pilote (voir plus loin) et étais pressé de déplacer le bateau à un endroit plus calme du mouillage. Loi des séries oblige, un malheur n'arrive jamais seul !

La réparation s'est avérée très simple à réaliser au mouillage, car j'avais l'outillage et des vis de rechange à bord. Il a fallu :

- » Trouver trois vis adéquates de diamètre un millimètre plus grand que les originales, pour éviter que la panne se reproduise. Si les vis ont cassé, c'est que l'assemblage était sous-dimensionné.
- » Percer trois nouveaux trous dans la moitié supérieure.
- » Percer et tarauder les trois filetages correspondants dans la moitié inférieure.

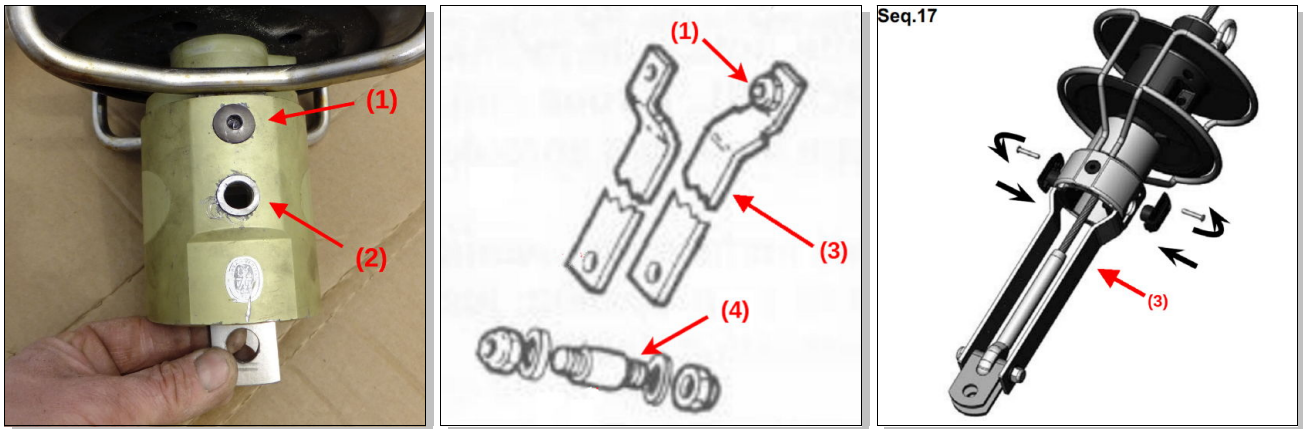
En 2012, Thoë avait 11 ans. J'avais souhaité remplacer les câbles avant de partir dans le nord, vers l'Islande, où il aurait été difficile de trouver les ressources pour refaire le gréement. L'enrouleur Profurl s'est révélé impossible à déposer, même avec l'outillage d'un chantier naval. Les vis Allen en titane (1) étaient bloquées dans la tourelle en fonte d'aluminium (2). L'assemblage original était conçu comme ceci :

- » L'axe (4) qui traversait la cadène et les deux pattes (3) ne pouvait être déposé qu'en déposant les deux pattes. L'épaulement central (4) empêchait l'axe de passer à travers les trous. Il fallait de toute façon faire glisser la tourelle vers le haut, sur le câble d'étai, car l'axe se trouvait enfermé *dans* la tourelle.

- » Les têtes des vis (1) étaient anormalement larges. De plus, elles venaient s'encaster dans une gorge (2). La durée de vie d'un gréement étant largement supérieure à 10 ans, la corrosion, même limitée, a tôt fait de rendre leur déblocage impossible. Il n'y eut pas d'autre solution que de les détruire à l'aide d'une perceuse et de forets de première qualité. Ces vis, dont le filetage était hors standard, étaient vissées dans les pattes (3). Un écrou spécial (1) était serti à l'arrière des pattes. Lorsque l'on eut détruit les vis, on avait aussi détruit cet écrou. Les pattes n'étaient pas réutilisables, même en modifiant le système d'assemblage, car le trou laissé par les écrous sertis avait un trop grand diamètre.

- » Pour respecter et restaurer le montage original, il aurait donc fallu racheter des pattes et des vis. Et se retrouver dans la même situation au prochain démontage de l'étai.

Que se serait-il passé, s'il avait fallu réparer ou remplacer l'étai en route, au mouillage ou au milieu de nulle part ? Quel est le coût de ces pattes très spéciales et de ces vis en titane ? Pourquoi faire simple quand on peut faire compliqué ? J'avais plusieurs excellentes raisons de modifier le montage. Il fallait qu'il devienne simple et réparable dans les endroits les plus reculés. Le haubanage est assemblé au moyen de chapes, d'axes et de goupilles. Pourquoi l'étai et l'enrouleur devraient-ils déroger à cette conception simplissime ? J'ai donc fait fabriquer deux pattes en INOX 316 avec à chaque extrémité un trou
