Saildrive Volvo 120S (2016)

Dossier technique de Thoè Partage d'expérience

Saildrive Volvo 120S

Remplacement des joints d'étanchéité

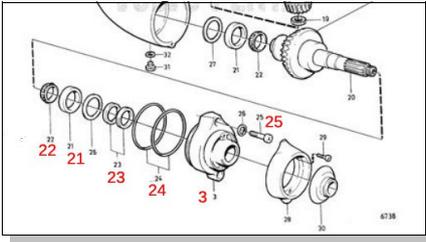
- » 2 joints d'étanchéité (23) à 32.10 € (Sealing rings : 3593663).
- » 2 O-rings (24) à 5.40 € (O-ring : 925256)
- » 3 Bagues plates (Adjusting washer : 851980, 851981 et 851982)

- » 1 jeu de palier (21 & 22) à 48.31 € (Roller bearing 3854249). Il comprend une bague conique et un roulement conique. Il n'est nécessaire que si le palier arrière est endommagé, ce qui n'est normalement pas le cas si les joints doivent être remplacés après avoir chauffé en prenant un bout dans l'hélice.

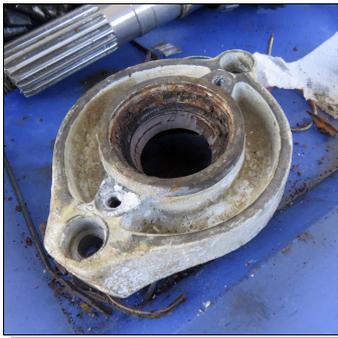
Face arrière par rapport au bateau
Le joint arrière est brûlé.
(il y a un épaulement à l'arrière de la cage)

- » Déposer l'hélice et l'anode. Ôter les 2 vis Allen (25). Déposer l'ensemble en agissant sur l'axe et en donnant de petits coups latéralement autour de la cage (3).

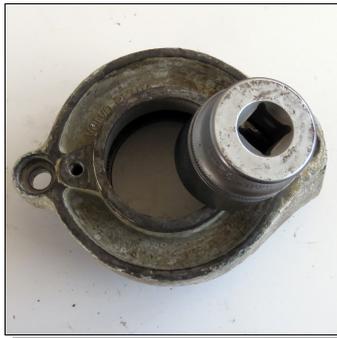
Utilisez un objet cylindrique de 50 mm ou un peu moins, pour chasser les joints (par l'arrière).
Il faut parfois frapper fort, avec la masse !

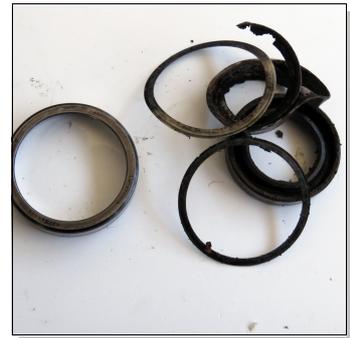
On extrait la bague conique, les deux joints et les deux anneaux espaceurs. En principe la bague conique est récupérable

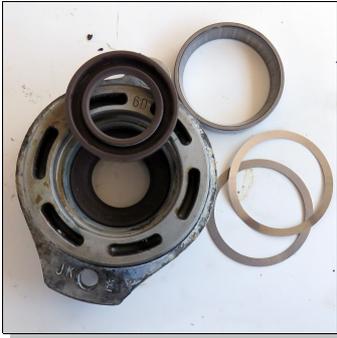
Bien enfoncer successivement les deux joints (par l'avant) pour que leurs faces planes se touchent. Utiliser un objet cylindrique et frapper légèrement avec un marteau tout en veillant à ce que les joints restent dans l'axe sans les abîmer.

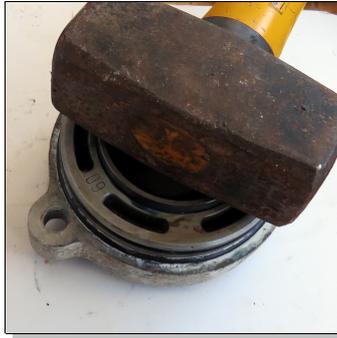
Bien graisser la cage et la bague. Placer les espaceurs et la bague conique. Utiliser la masse (par exemple) et un marteau pour que la bague reste bien dans l'axe.

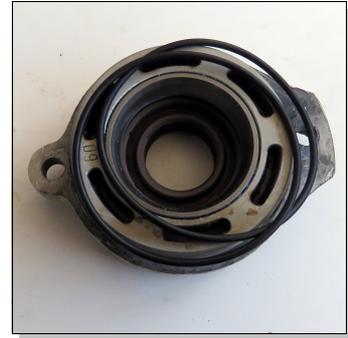
Lubrifier les O-ring avec de la glycérine ou de la vaseline. Placer les deux O-rings dans leurs gorges respectives.

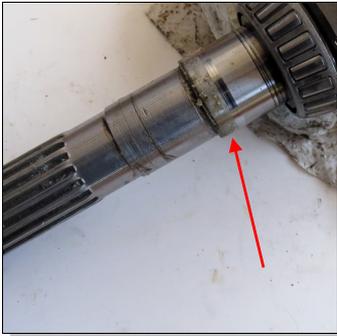
Nettoyer l'axe du saillrive. Si le bord arrière présente des bavures agressives, on peut utiliser une lime à métal pour arrondir l'angle (sans griffer l'axe lui-même)

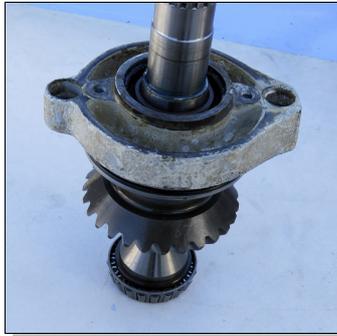
Graisser l'axe. Poser l'ensemble verticalement sur une surface horizontale. Enfiler la cage sur l'axe sans forcer

- » Remonter l'axe et la cage sur le saillrive. Visser les deux vis Allen à tour de rôle (utiliser du frein-filet pour qu'elles ne se desserrent pas avec les vibrations).

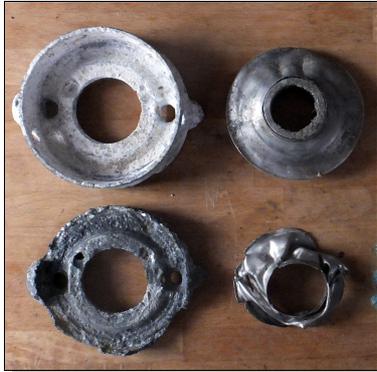
L'espaceur Volvo, en fine tôle, ne résiste pas longtemps à l'effort d'un bout pris dans l'hélice. Il s'écrase et se désintègre. Après, le bout sert et frotte sur la partie cylindrique du coupe-fil, fait chauffer l'axe et endommage les joints d'étanchéité.

Anode et espaceur détruits par un bout

Il m'est plusieurs fois arrivé de plonger pour couper le bout entortillé entre l'hélice et l'anode. La première photo montre combien le trop léger coupe-fil Volvo n'est là que pour le principe. La tôle s'écrase pour un rien. En Irlande, l'espaceur et l'anode avaient carrément été détruits par un bout de corps mort dérivant dans un mouillage. Le moteur ne démarrait plus. Après avoir jeté l'ancre à la voile, j'ai plongé une dizaine de fois en apnée, sans avoir pu ôter la totalité du bout assassin. J'ai ensuite échoué le bateau contre un quai. Il a fallu une heure à marée basse pour remettre tout en ordre. Ce travail n'aurait pas pu se faire en plongée, même avec une bouteille. Dans le nord, où la température de l'eau ne dépasse pas 10°, plonger est un *vrai* problème, surtout quand on prend de l'âge. Je suis donc devenu très sensible à ce type d'incident.

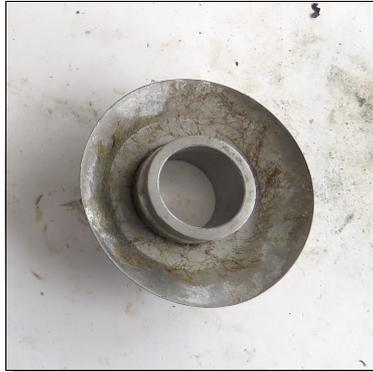
Espaceur Volvo (côté avant) – 78 €

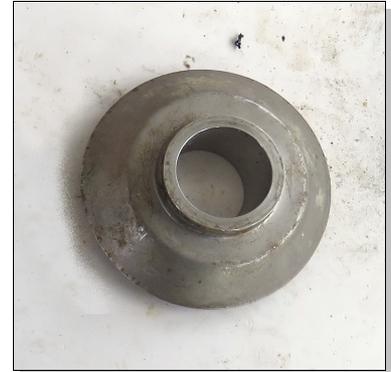
Espaceur Volvo (côté avant)

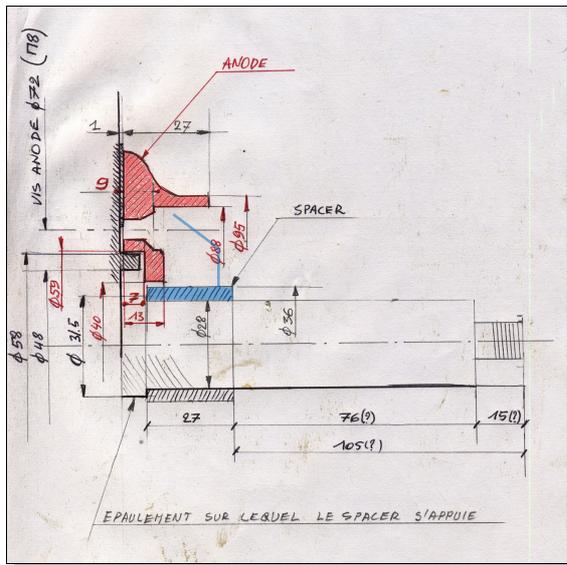
En rouge, l'anode – en bleu, l'ancien coupe-fil

J'ai fait tourner un nouvel espaceur d'une conception simple qui, je l'espère, empêchera d'autres mésaventures. L'idée est de limiter les incidents en comblant simplement le vide qui se trouve entre l'anode, l'axe et l'hélice. L'idéal aurait été de concevoir une sorte de coupe-orin, pour lutter contre la cause au lieu des symptômes. Les coupe-orins disponibles sur le marché (le meilleur est le Spuurs, car il cisaille les bouts) ne peuvent pas être installés conjointement avec l'hélice à mise en drapeau de Thoè. Les coupe-orins à bord denté sont peu efficaces.

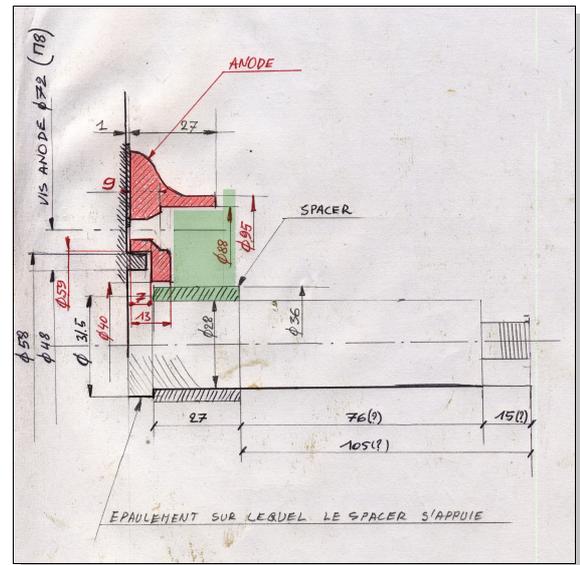
En vert, la pièce que j'ai fait tourner

Le nouvel espaceur remplit complètement le vide entre l'hélice et l'axe. Il y a peut-être moyen d'inventer un système plus sophistiqué, peut-être avec des dents aiguisées, mais je l'ai voulu simple et facile à fabriquer dans un port islandais. Un bout ne peut plus aller se loger entre l'axe et l'anode. Dans ce cas, il comble ce vide sans faire chauffer l'axe. Il pourrait cependant encore aller se coincer entre l'hélice et cet espaceur avant de se rompre.

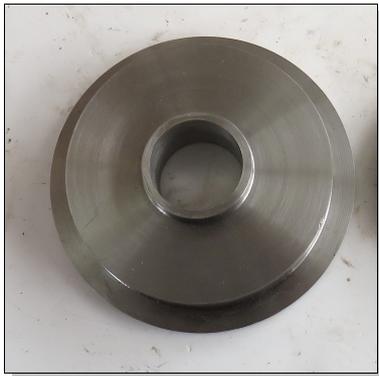
Mon espaceur (côté avant) – 300 €

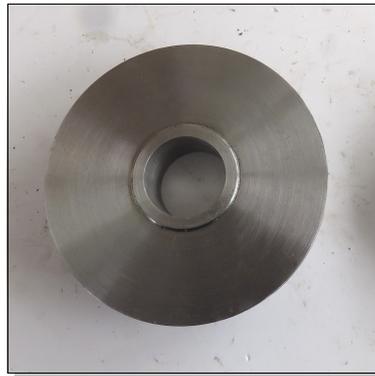
Mon espaceur (côté arrière)

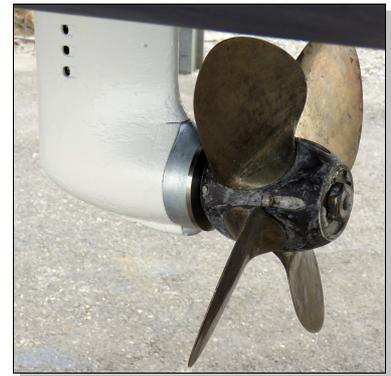
L'idéal aurait été de prévoir un retour vers l'arrière, qui épouserait le gabarit de l'hélice, mais l'espaceur ne serait plus adapté qu'à un type d'hélice.
