De l'accident mineur à l'avarie majeure

Husavik, 25 juin 2018. Oui, je sais, basta la technique ! Ce n'est pas cela qui excite le lecteur. Pourtant, elle s'impose parfois, quand on ne s'y attend pas. Après l'obsolescence programmée, voilà que l'avarie non programmée fait son entrée par une porte dérobée.

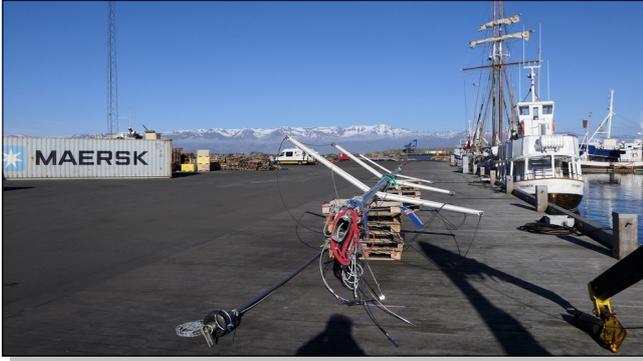
Grymur assure le démâtage de 8 à 9 heures du matin, le 23 juin, avec une grue capable de décrocher la Lune.

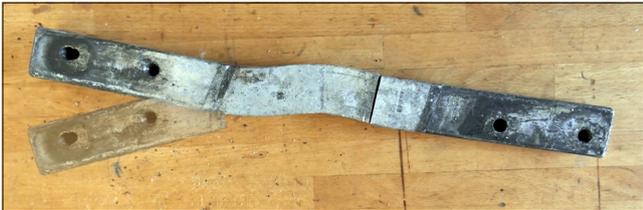
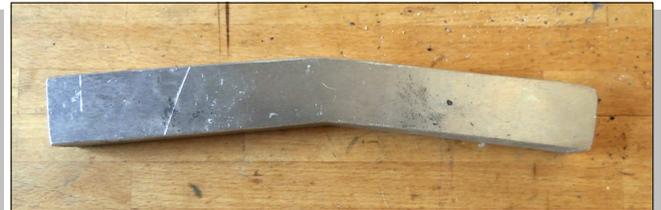
Tournesol se voit obligé de scier le barreau pour le sortir du mât. Il court chez Grymur, pour faire fabriquer un barreau de rechange. Il faudra 3 tentatives pour en obtenir un adéquat.

Les barres de flèche sont des profilés creux en aluminium enfichés et boulonnés sur des barreaux de section rectangulaire en forme de V traversant le mât. Elles servent à écarter les haubans du mât pour le tenir vertical et rectiligne par tout temps. Mât, haubans et barres de flèches constituent un ensemble de triangles, une structure géométrique des plus stables, largement utilisée dans les constructions de tous types. Le barreau du 3^e étage est-il cassé ou plié ?
